Konfiguration

Telnet Schnittstelle

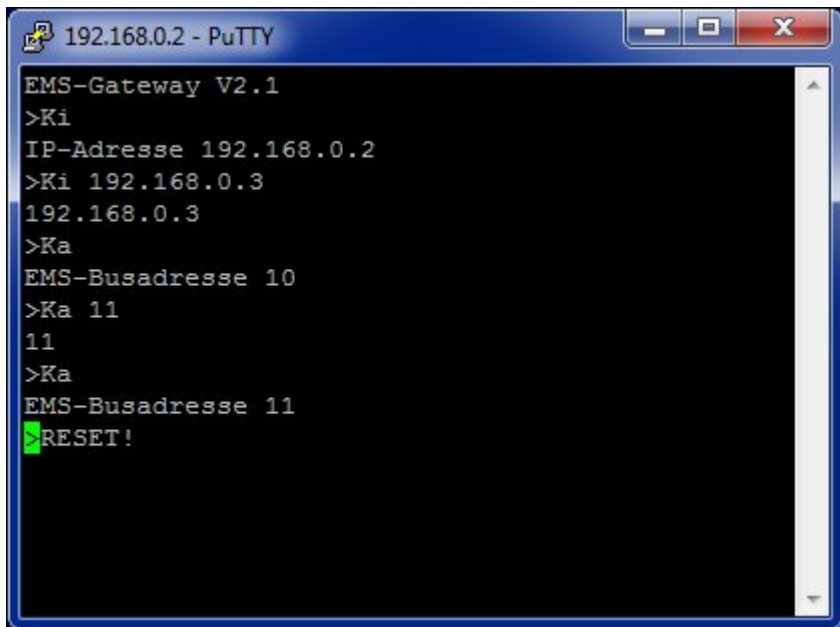
Das Telnet Protokoll ist nicht 8-Bit tauglich, da z.B. 0xff eine Steuersequenz darstellt. Daher die folgende Regel: Beginnt eine Zeile mit 0xaa 0x55, so ignoriert der Telnet-Server Steuersequenzen. Ein folgendes 0xaa 0x55 stellt das Zeilenende dar. Die Bytes zwischen den 0xaa 0x55 werden an den Kommandointerpreter übergeben und wie oben interpretiert.
