## **Konfiguration**

Die Konfiguration wird über den USB-Port oder per Telnet vorgenommen und im EEPROM des Microkontrollers gespeichert. Die geänderten Werte werden sind sofort aktiv.

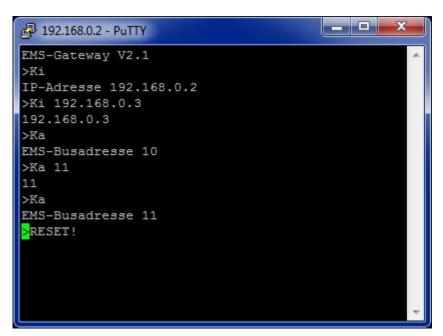
Das Telnet Protokoll ist nicht 8-Bit tauglich, da z.B. 0xff eine Steuersequenz darstellt. Daher die folgende Regel: Beginnt eine Zeile mit 0xaa 0x55, so ignoriert der Telnet-Server Steuersequenzen. Ein folgendes 0xaa 0x55 stellt das Zeilenende dar. Die Bytes zwischen den 0xaa 0x55 werden an den Kommandointerpreter übergeben und wie oben interpretiert.
